Analisi - Considerazioni - Suggerimenti e Modifiche per antenna dinamica Steppir 4 elementi con dipolo 30/40 metri.

by **I2WOQ**

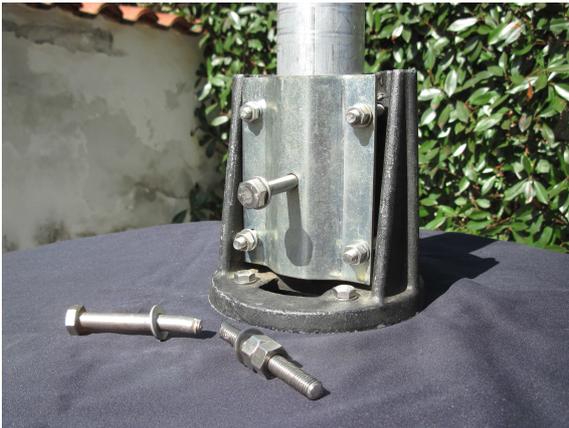
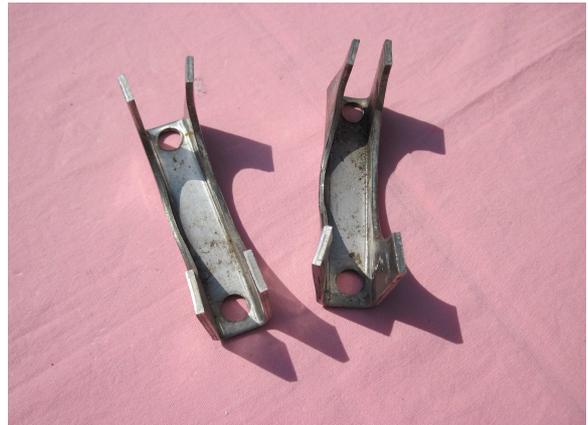
Durante il controllo ho immediatamente notato la rottura della spina di fermo da 10x150mm , fra mast e rotore sul punto più debole del gambo e cioè dove terminava la parte filettata. Ho cercato invano sul tetto il pezzo di spina rotto; per fortuna il restante troncone non filettato era rimasto parzialmente infilato, evitando così pericolosi movimenti dell'antenna, bloccata al mast fra le ganasce del rotore. Queste, prive di spina, con ogni probabilità non sarebbero state in grado di trattenere il mast, visto le rilevanti forze di spinta e

momenti torcenti sviluppate dal vento. Sicuramente se tali forze fossero aumentate d'intensità, e la spina fosse uscita completamente dalla sede, esisteva il pericolo concreto di compromettere l'integrità dei vari cavi di connessione. Un'altra problematica rilevata era una preoccupante deformazione delle due culle di fissaggio del boom sulla piastra che determinava anche un lasco serraggio dei cavallotti, di questa eventualità devo dire però che avevo avuto qualche premonizione già durante il primo assemblaggio.

Restando assicurato al traliccio mi sono fermato qualche minuto valutando le varie soluzioni possibili da intraprendere, ne ho approfittato per sostituire provvisoriamente la spina sulle ganasce del rotore e serrare con maggiore forza i dadi dei vari bulloni.

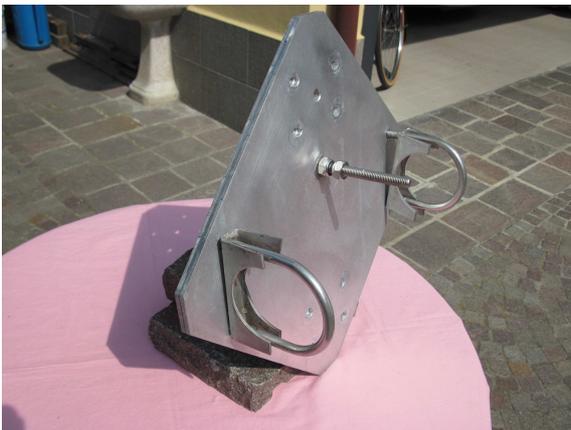
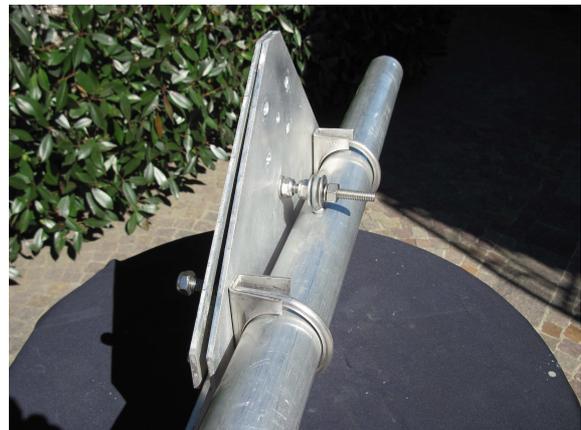
1) Ho sostituito la piastra originale di sostegno fra mast e boom, proporzionalmente troppo piccola nelle dimensioni e nello spessore. Ritengo infatti, che dotare un boom di quasi 10 metri, che possiede una struttura estremamente elastica e flessibile, una doppia piastra di soli 292x292x4,7 mm (spessore totale quindi di 9,4 mm) non sia tecnicamente il massimo.

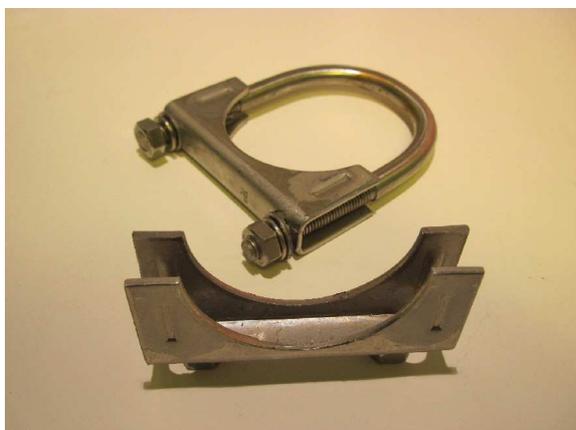
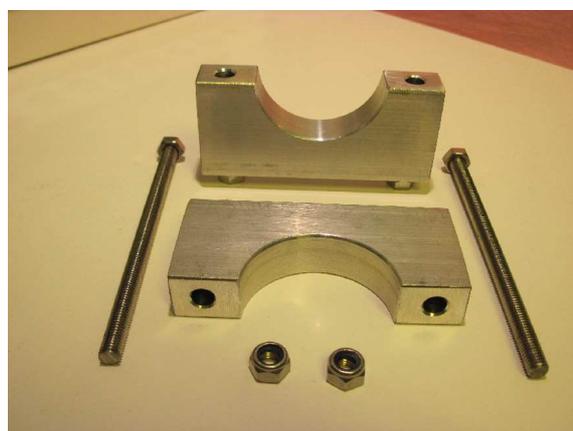
2) Ho sostituito tutte le culle originali realizzate con lamierino in acciaio inox stampato da 2 mm, perché hanno tendenza a deformarsi già durante l'operazione di serraggio o, dopo qualche tempo, a causa delle rilevanti sollecitazioni meccaniche a cui sono sottoposte. La nuova configurazione del sistema di bloccaggio alla piastra di mast e boom, comporta l'eliminazione anche di tutti gli U Bolts (cavallotti a U).

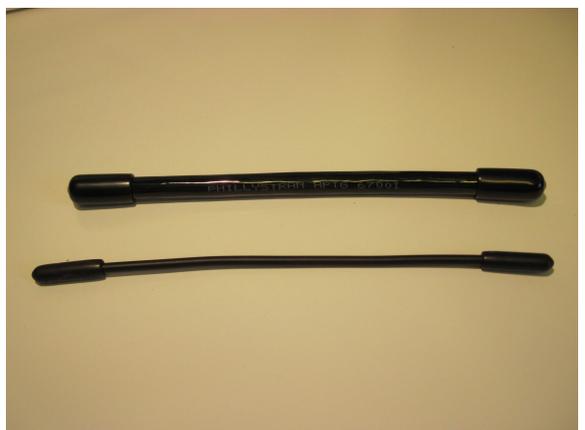
Tali problemi si manifestano perché l'antenna non è meccanicamente bilanciata. Infatti, a causa dell'asimmetrica distribuzione dei pesi sul boom e nonostante siano stati previsti aggiuntivi

contrappesi passivi di bilanciamento, è sempre stata soggetta, sin dalla prima installazione, ad assumere pendenze nella zona dipolo-riflettore, dove le caratteristiche meccaniche dei tiranti, le sottodimensionate misure e l'approssimativa dislocazione sul boom della piastra adottata di serie, non riuscivano a scongiurare.

3) Ho sostituito il cavo Phillystran da 3/16" (4,7 mm) e i tenditori M5, in dotazione per il sistema dei tiranti del boom.

Ho usato un nuovo cavo Phillystran da 3/8" (9,5 mm), acquistato presso DX-ENGINEERING (codice prodotto PHI-HTPG-67001) e dei nuovi tenditori M10 INOX. Questo nuovo tipo di cavo Phillystran, con prerogative di robustezza e portata nettamente superiori, una volta

montato, permette di sostenere e contenere più efficacemente le oscillazioni e flessioni del boom. Ho inoltre la fondata certezza di non dovere più intervenire con continue correzioni alle tensioni dei tiranti per allineare orizzontalmente l'antenna.

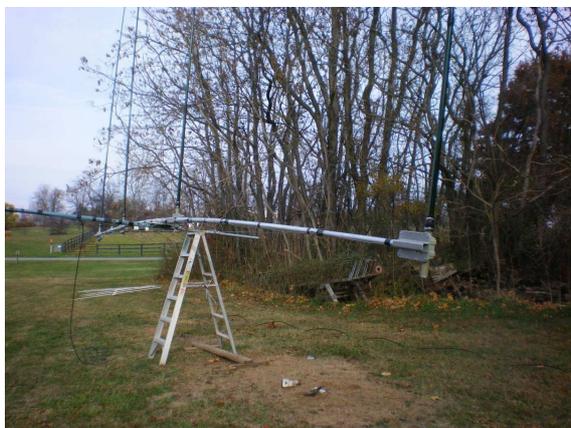
notevole stress a tutto il sistema perché, durante le movimentazioni dell'antenna, avendo i tiranti sganciati completamente, il boom assumeva una configurazione ad arco da far paura, tanto da farmi temere d'essere quasi al limite di rottura. Ciò non avveniva solo grazie alle eccellenti prerogative meccaniche del materiale usato (alluminio 6061-T6).

Le cause delle flessioni del boom erano da ricercare nella dislocazione di notevole peso alle estremità (motori, piastre di contrappeso elementi in fiberglass ecc.)

ma, soprattutto, nei diametri sottodimensionati delle varie sezioni dei tubi adottati, in particolare quelli degli elementi terminali che, come conseguenza, evidenziavano una eccessiva flessibilità. Da notare inoltre che anche con l'antenna fissata in posizione sul mast, dopo aver allentato gli U Bolts (cavallotti) a sostegno del boom sulla piastra e dopo aver sganciato i tiranti dal mast, non era possibile tentare almeno d'inclinarla sui due lati, perché anche in questo caso si sarebbe ripresentata la situazione appena descritta notevolmente accentuata, causa anche la limitata area di sostegno data in proporzione al boom dalla piastra, rispetto all'estensione, peso e flessibilità dell'intera struttura.

4) Ho sostituito il sistema d'ancoraggio dei tiranti in Phillystran, previsto in origine tramite una staffa direttamente fissata al mast, ad una altezza di circa 80 cm sopra il boom. La soluzione adottata in origine dalla casa produttrice, sin dalla prima installazione e nelle successive manutenzioni, causava un

Per risolvere il problema si è dotata la nuova piastra di un'asta di sostegno rimovibile in alluminio, alta 850 mm, larga 35 mm e di spessore 20 mm. A tale asta sono agganciati i tenditori e i tiranti, in modo da poter manovrare in sicurezza l'intera struttura della antenna, con i tiranti in Phillystran già pre-tesi e il boom quindi sostenuto perfettamente sull'asse orizzontale.

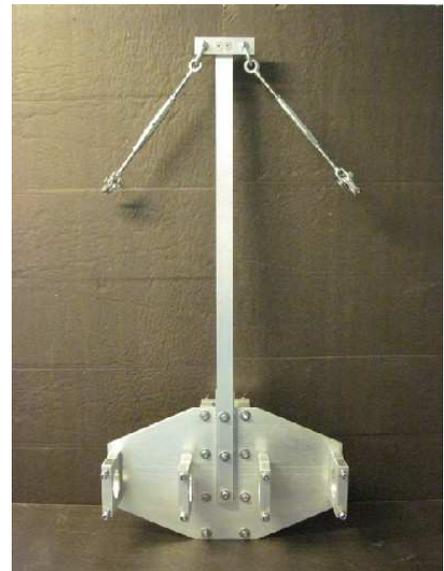
Ho eseguito questo cambio per cercare di meglio sostenere il peso, ed attenuare il più possibile le oscillazioni del Dipolo/Driver, che è formato da 4 canne (due per parte) più 2 raccordi a forma di semicerchio posizionati sugli estremi. Un assieme con una superficie di esposizione al vento rilevante, molto pesante ma estremamente flessibile, che presentava assurde oscillazioni verticali ed orizzontali anche con vento di debole intensità.

Le caratteristiche della corda originale Dracon, fornita nel Kit, non erano adatte allo scopo a causa della sezione troppo piccola in proporzione al peso da sostenere e con una spiccata tendenza ad essere eccessivamente elastica. Questo costoso Kit venduto come optional, quindi ritenuto qualcosa

5) Ho sostituito i tiranti e i tenditori M4 a sostegno del dipolo (Element Truss Kit) realizzati in origine con corda Dracon da 1/8" (3,2 mm) con nuovo tipo di Dracon/Kevlar da 5/16" (7,9 mm), acquistato presso BUXCOMM (codice prodotto BUX-516) e nuovi tenditori M8 INOX.

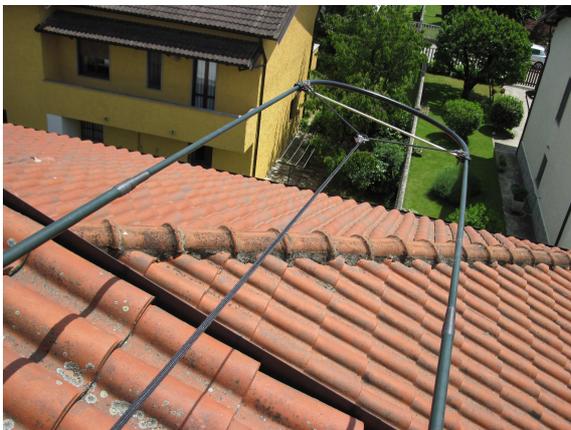
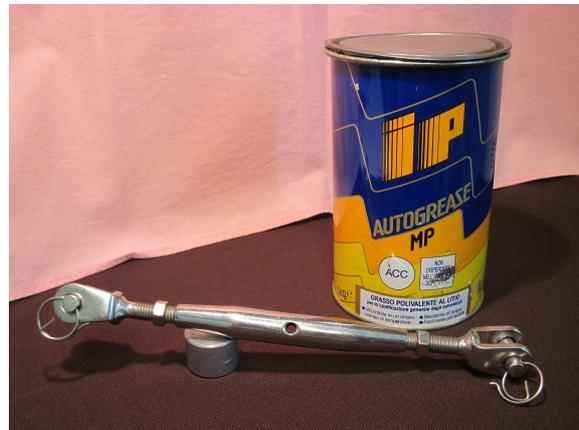
Assicurarsi della presenza e della corretta posizione degli O-RING di tenuta. Infiltrazioni d'acqua nei semicerchi (Sweep Assemblies), sebbene fornite di fori per lo scarico (accertarsi sempre durante il montaggio che siano rivolti verso il basso), sono molto pericolose per lo scorrimento del nastro, in particolare d'inverno con le basse temperature e formazione di ghiaccio.

Inserire invece sulle parti mobili filettate del tenditore due dadi, uno dei quali deve avere il filetto sinistro (sono reperibili presso ferramenta qualificate) quindi, quando si raggiungono le tensioni desiderate, bloccarli forzandoli sulla parte centrale del tenditore. Un accorgimento molto importante da ricordare quando si utilizza viteria e minuteria metallica filettata in acciaio INOX; è passare prima dell'utilizzo, un leggerissimo strato di grasso al litio sui filetti, questo per scongiurare stiraggi e relativi grippaggi, con tutto quello che ne consegue quando si presentano! Accade molto spesso più di quanto si possa immaginare perché è un'intrinseca proprietà negativa del materiale. Durante le fasi del montaggio dell'antenna, prestare la massima attenzione ai 4 punti d'intersezione delle canne con i semicerchi di raccordo del dipolo.

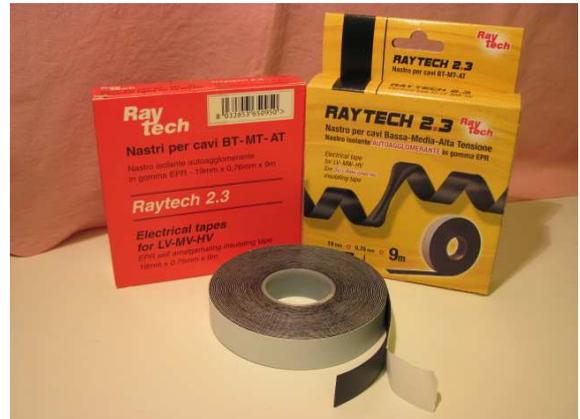
Anche questi componenti, se non protetti, hanno tendenza nel tempo a deteriorarsi (screpolarsi) permettendo infiltrazioni d'acqua.

Avvolgere sempre con nastro autoagglomerante RAY-TECH 2.3 anche tutti i manicotti di raccordo in gomma (BLACK RUBBER BOOTS) che sono posizionati fra canne e motori.

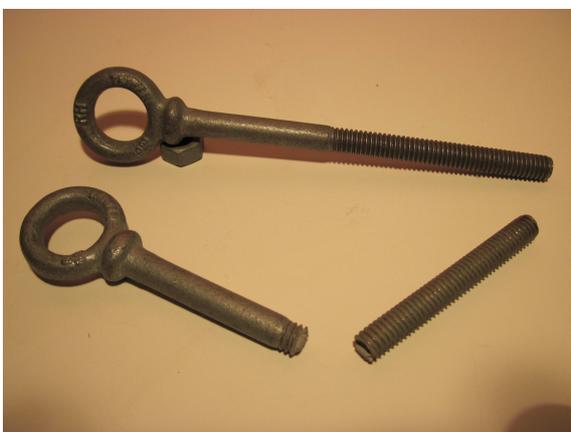
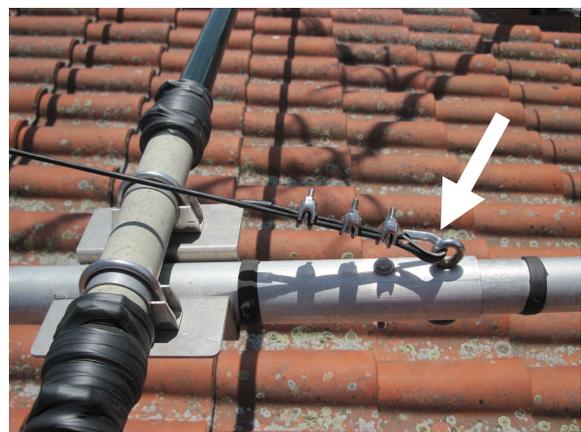
Egli, con una smorfia mentre visionava i pezzi in questione, mi fece notare che il gancio incriminato aveva una "soffiatura" (termine tecnico riferito a celle d'aria che si possono formare durante la fusione stessa all'interno del pezzo, in particolar modo quando si utilizzano materie prime di bassa qualità o procedure produttive non consone). Ha inoltre approvato la mia decisione di sostituire completamente l'intero sistema di fissaggio visto il particolare e gravoso impiego.

7) Ho sostituito i 2 ganci con occhiello (5/16-18x4" EYE BOLT) con un nuovo sistema d'ancoraggio a forma di morsetto serrato al boom. Tali ganci posizionati a circa 1 metro dagli estremi sul boom, servono come aggancio ai tiranti in Phillystran. Ho ritenuto di effettuare questa sostituzione per due considerazioni, prima di tutto perché i ganci in dotazione non erano realizzati in acciaio Inox oppure acciaio galvanizzato, ma erano ricavati in pressofusione (lega sconosciuta marchiati RH 5/16 Made in Taiwan"). In secondo luogo perché la soluzione meccanica adottata non mi convinceva, in più occasioni ho trovato detti ganci spostati (girati) rispetto alla posizione d'installazione con asportazione causa frizioni, di materiale dal boom e deformazioni con fuoriuscita del cavo Phillystran dalla sede delle redance di protezione. A conferma dei dubbi sull'efficacia del materiale fornito, ricordo che durante il primo assemblaggio uno dei ganci si ruppe inspiegabilmente nella zona di gambo dove terminava la filettatura, quando, cercando di tenerlo bloccato in posizione dalla parte con occhiello, serravo il dado sul lato opposto del boom.

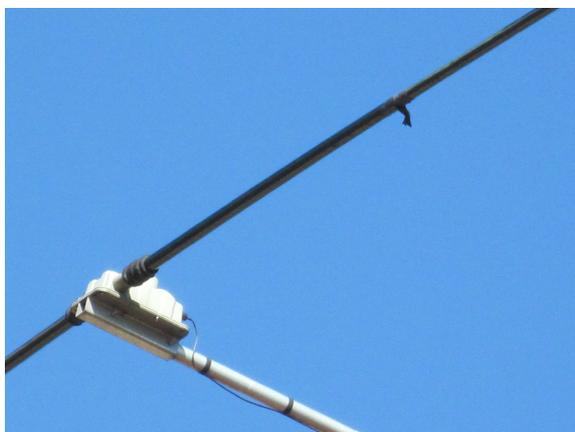
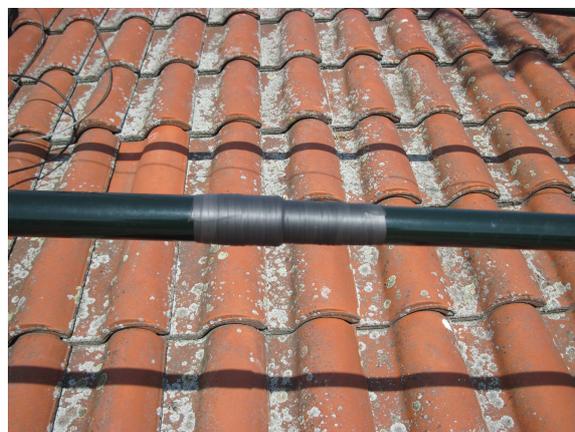
Da notare inoltre, che sebbene da manuale di montaggio, prima di posizionare il nastro Silicone Tape, viene consigliato di avvolgere le varie intersezioni delle canne anche con nastro Vinyl Electric Tape Premium 85, tuttavia col passare del tempo, tale nastro, a causa dei raggi UV, delle intemperie ecc., se non è protetto dallo strato di autoagglomerante nel frattempo deteriorato, cambia struttura, diventa rigido e si taglia per le sollecitazioni sul punto dove termina la canna di diametro maggiore e dove

fuoriesce quella di diametro inferiore, lasciandole in ogni caso quindi prive di protezione.

Recentemente questo sistema di protezione è stato modificato, ora viene fornita di serie una guaina termorestringente adesiva dedicata allo scopo (Heat Shrink Tube). Vedi manuale Rev. 3.0 December 2012 pag. 22

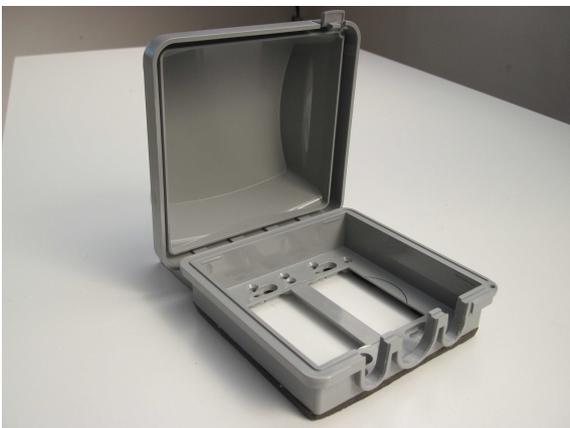
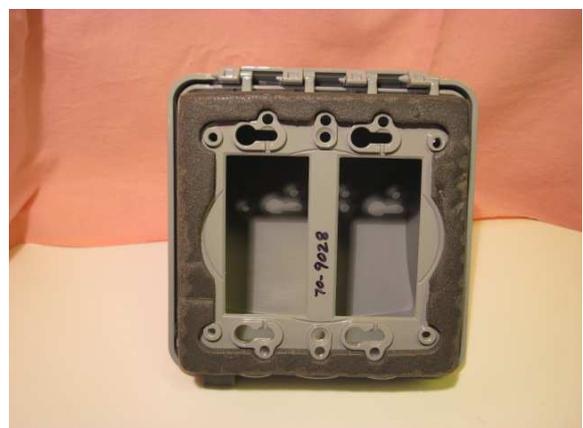
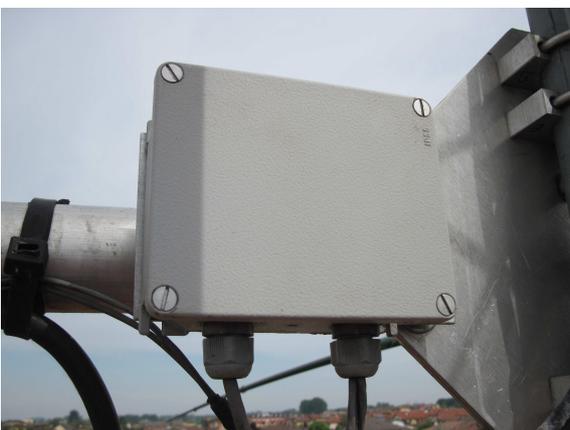
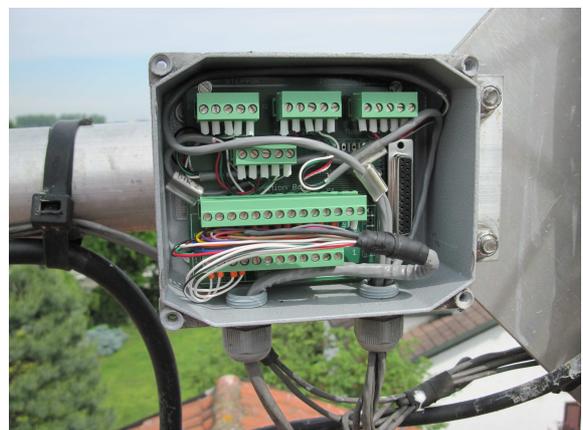
In effetti, la struttura della cassetta si presenta con aperture sul retro e con fori passaggio cavi molto ampi, credo non sia assolutamente da ritenersi a tenuta stagna; è quindi inadatta allo scopo anche se è protetta sul perimetro d'appoggio del retro da una cornice di gomma schiuma che dovrebbe fungere da guarnizione.

La stessa precauzione però non è presente sul perimetro di battuta dell'anta mobile superiore di chiusura.

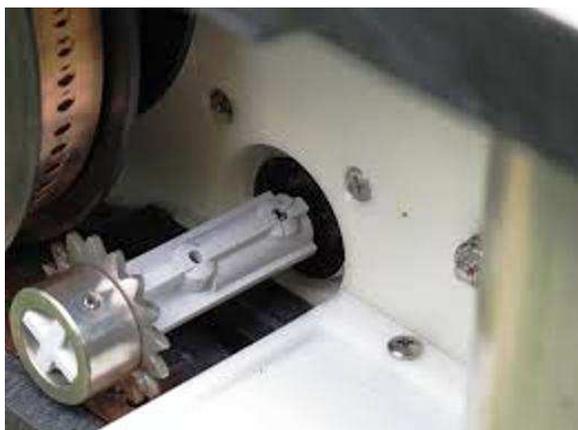
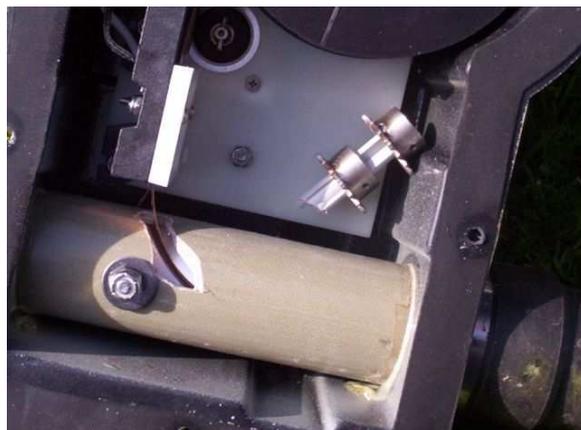
10) Se l'antenna è installata da qualche tempo, ispezionare con cura le punte terminali dei vari elementi. All'interno, per un tratto di 2 - 3 cm, dovrebbero esserci delle spugnette che hanno la funzione di evitare l'ingresso ad insetti che potrebbero creare nidi, con il conseguente ostacolo al corretto scorrimento del nastro (Copper-Beryllium Tape). Inoltre, tali spugnette permettono una ventilazione all'interno delle canne, per evitare formazioni di condense. Se il nastro incontrando ostacoli si blocca o sforza durante lo scorrimento, quasi sicuramente la cremagliera calettata sull'albero del motore stepper danneggia o, nei casi più gravi, distrugge definitivamente il sistema di trascinamento (i vari fori del nastro). Per lo sforzo, si potrebbe anche rompere l'albero plastico che sostiene la cremagliera stessa.

Io sono convinto che nel programma di gestione alimentazione motori, non sia previsto che, durante eventuali frizioni o bloccaggio del nastro, possa intervenire una protezione che interrompa l'alimentazione e il moto dei motori. Quindi se notate che le spugnette sono deteriorate, fate in modo di ripristinarle. Non mettere assolutamente tappi di chiusura su questi punti, potrebbero causare ristagni pericolosi di condense. Altra soluzione valida invece potrebbe essere, avvolgere per un 2 - 3 cm con microrete in acciaio inox (tipo zanzariere) il tratto finale delle canne, in modo da creare un ostacolo all'ingresso degli insetti. Attualmente viene fornito un nuovo sistema di protezione per questo punto (Attach Foam Plug Housings). Vedi manuale Rev. 3.0 December 2012 pag. 23.

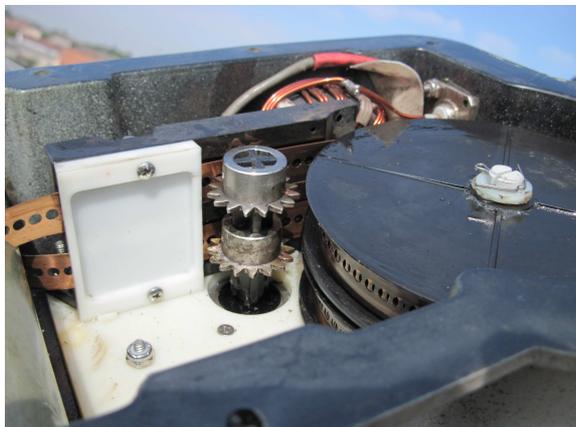
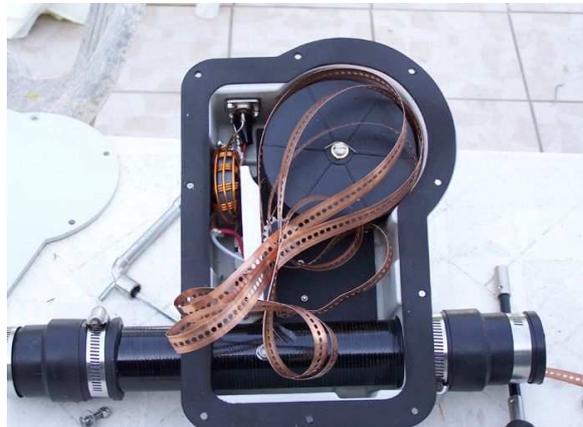
rottura di un lungo tratto del sistema di trascinamento (fori nastro) ed un generale sbobinamento dalle bobine di supporto all'interno del case motore con incrinatura dell'albero e deformazione delle cremagliere calettate al motore Stepper.

Segnalo inoltre che durante molteplici test volutamente eseguiti in giornate ventose; causa la sopra citata eccessiva flessibilità offerta dalle canne all'azione del vento con conseguente interessamento dei nastri al loro interno, ho rilevato anche un curioso ma pronunciato effetto fading (evanescenza) del segnale ricevuto, oltre al consueto altalenante variazione delle SWR!

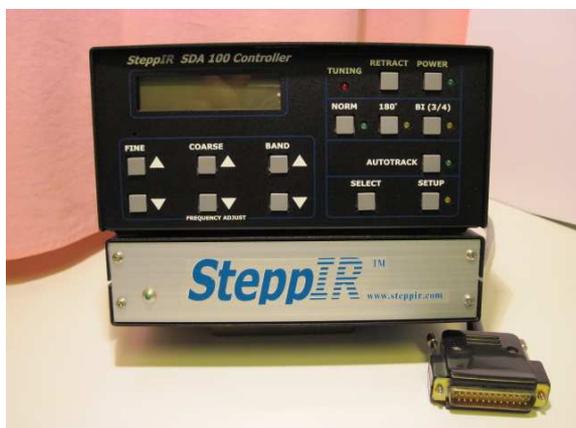
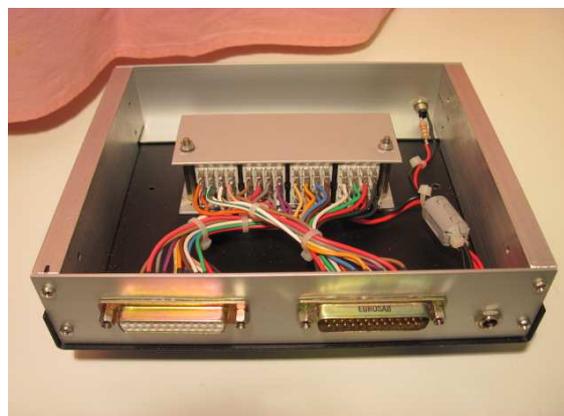
L'inconveniente potrebbe facilmente avverarsi perché i vari fili del cavo alimentazione motori arrivano tramite il connettore, direttamente agli integrati driver L6219 del controller, senza nessuna seria protezione interposta. Come ho ricordato precedentemente, anche a Controller spento ma con alimentatore connesso alla rete, sui motori stepper è sempre presente una tensione, quindi a buon intenditore !!! A conferma di quanto affermo basta eseguire una semplicissima prova, a Controller spento anche da molto tempo (ma con alimentatore connesso alla rete), basta toccare il case degli integrati driver L6219 per rendersi conto che restano attivi perchè molto caldi.

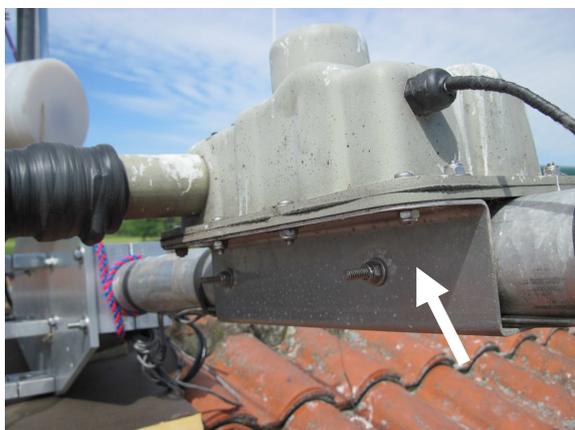
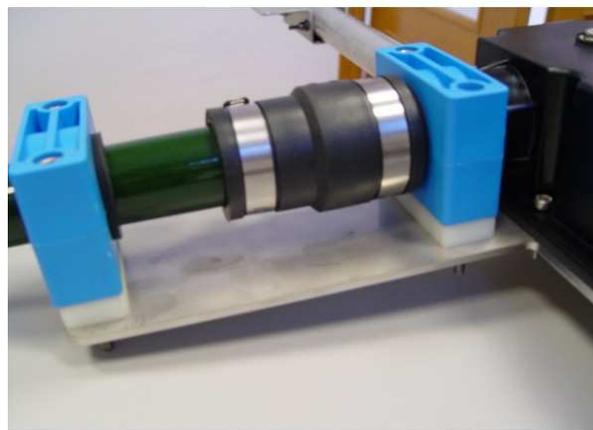
15) Sempre riferito al mio caso, analizzando l'assetto generale che l'antenna assume nel tempo, noto che gli elementi hanno sempre più tendenza ad essere inclinati verso il basso, credo per la naturale predisposizione delle canne, ma anche per assestamenti della sede di fissaggio fra l'elemento e il case del motore, sotto il peso e le spinte delle canne in fiberglass. Inerente questo problema ho notato effettivamente una notevole elasticità delle squadrette in alluminio ancorate sul boom, che servono come base di fissaggio dei vari case motori, basta far oscillare moderatamente i due semi elementi in fiberglass ad essi fissati, per osservarne il comportamento. Non considero il periodo invernale, con gli elementi carichi con neve o ghiaccio, dove l'effetto è ancora più marcato per non, come si suol dire, calcare la mano nel giudizio! Un'ulteriore osservazione su queste squadrette pre-assemblate direttamente dalla casa produttrice sulle varie sezioni dei tubi che formano il boom. Non sono tutte perfettamente fissate in posizione a 90° rispetto ad esso. Questo andrà a determinare un non perfetto allineamento sull'asse orizzontale dei vari elementi ad antenna montata. Come contromisura ho dovuto asolare leggermente i vari fori presenti sulle sezioni dei tubi interessati, in modo di ottenere quel minimo gioco che permettesse l'allineamento.
