SEMPLICE SOLUZIONE A PREVENIRE DELETERIE INFILTRAZIONI D'ACQUA NEL ROTORE D'ANTENNA

by I2WOQ

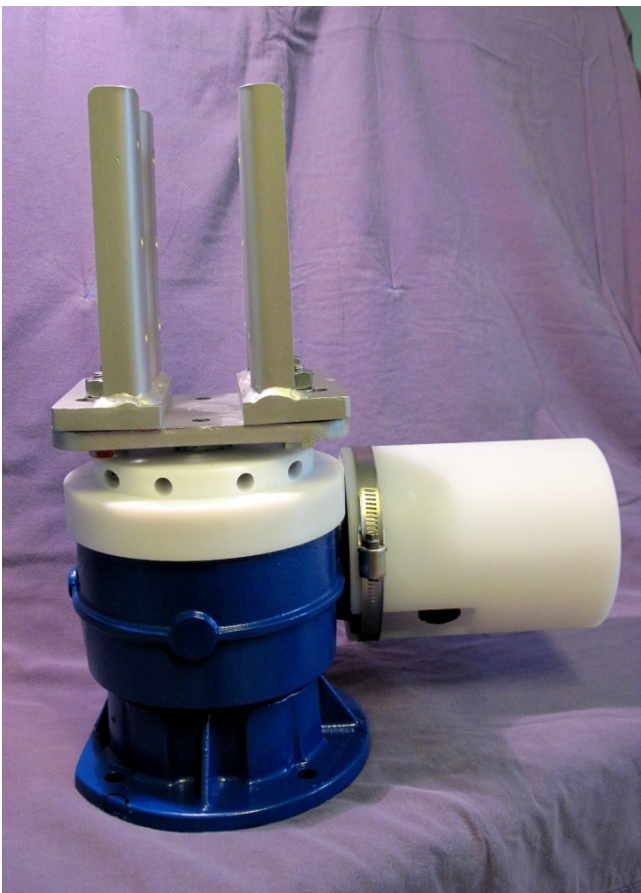
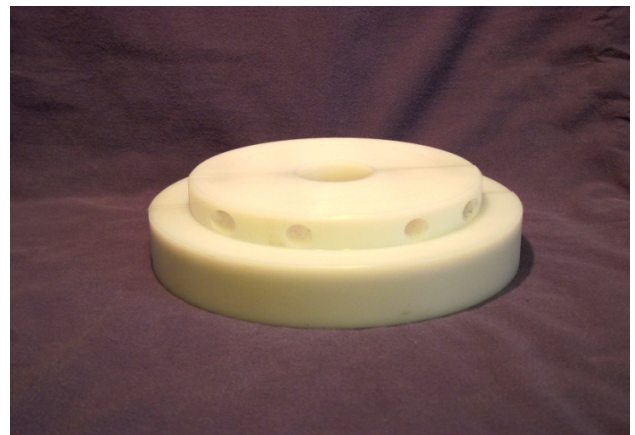
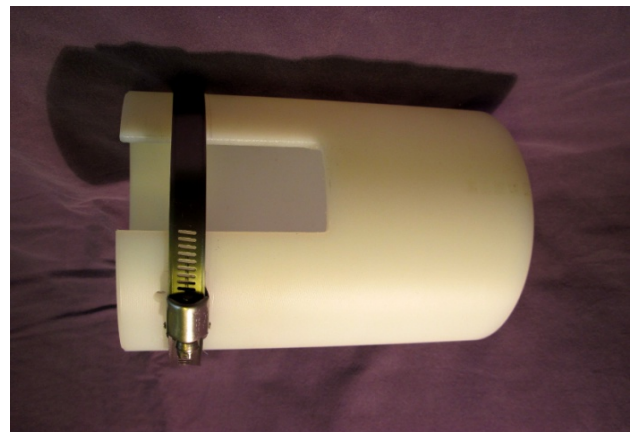
Dopo 30 anni di onorato servizio privo di anomalie del vetusto HyGain TX2 Tail Twister, decidendo d'installare un nuovo rotore di moderne concezioni, immediatamente sono iniziate le mie traversie (il che è tutto dire). Ma il rincorrere ciecamente solo gli allettanti costi, dei prodotti del mercato Cinese o anche nazionali ma di bassa qualità, da parte delle industrie occidentali, le conseguenze non potrebbero essere che queste. Le mie problematiche erano dovute principalmente ad infiltrazioni d'acqua che interessando direttamente l'encoder controllo puntamento ed il motore di rotazione, ne compromettevano irrimediabilmente il corretto funzionamento. Ho valutato quindi la necessità, dopo logoranti ed improduttivi contatti intercorsi con il responsabile tecnico della casa produttrice, intraprendere una volta ottenuto la sostituzione in garanzia del rotore incidentato, alcuni semplici accorgimenti che almeno nell'intento scongiurassero definitivamente il rimanifestarsi del problema. Ho coinvolto Cristiano IK2UWR, titolare di uno studio di progettazioni meccaniche e dallo esame approfondito della problematica ne è scaturito la semplice soluzione che vado brevemente a descrivere.

Detti componenti sono calzati direttamente sull'albero rotore sotto la piastra e sulla flangia laterale della campana a protezione del motore di azionamento rotazione.

Trattasi di due componenti realizzati in Derlin resina acetica DuPont resistente UV, (materiale che al momento della realizzazione avevamo disponibile, ma potrebbero essere facilmente utilizzati anche: alluminio, PVC, nylon ecc. ottenendo identici risultati).
