INTERFERENZE ELETTRONICHE EMC/EMI COME COMBATTERLE EFFICACEMENTE

by i2woq

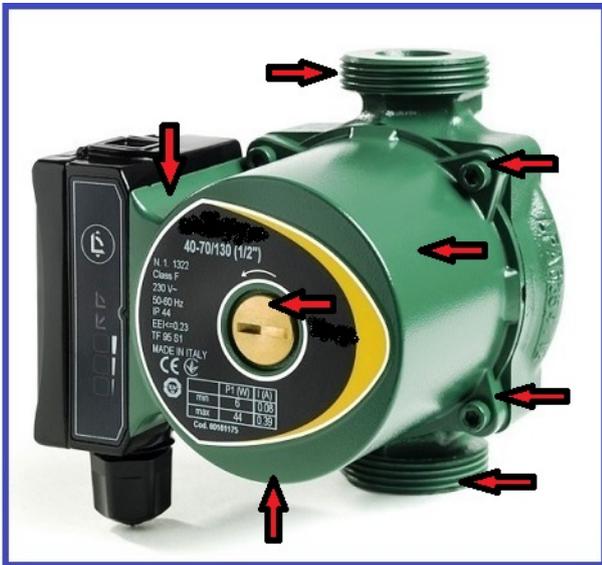
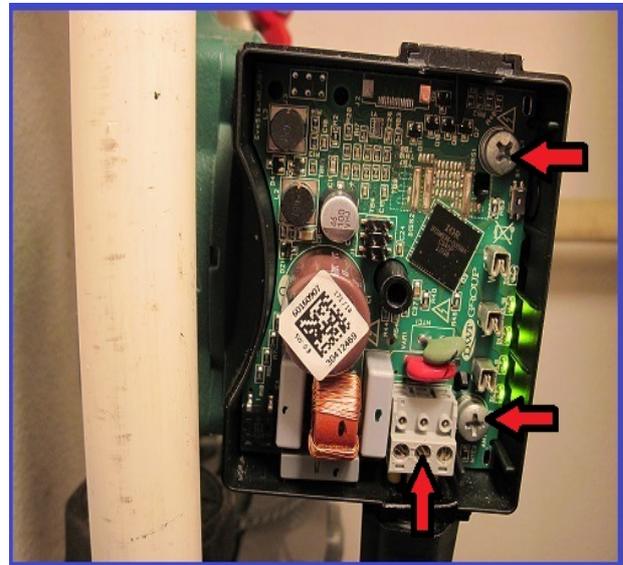
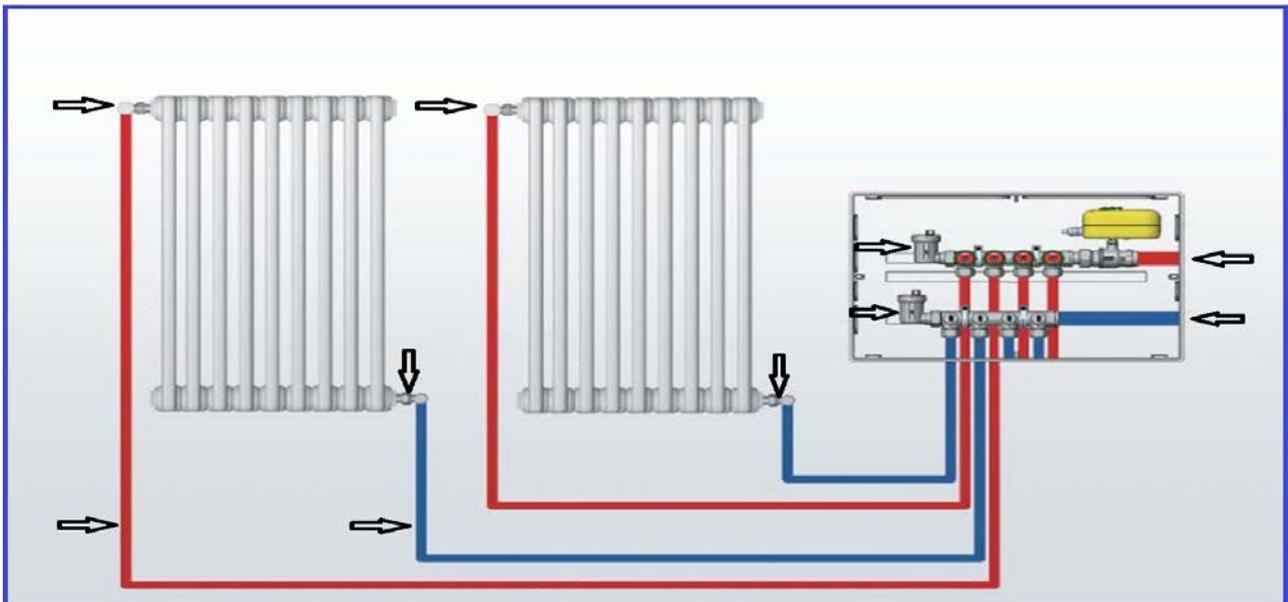
della velocità di rotazione della pompa. Incuriosito apro il coperchio di un contenitore in materiale plastico dove pensavo di trovare le connessioni di alimentazione o al massimo il condensatore di spunto del motore, ma con mia grande sorpresa scopro un complesso circuito elettronico che studiando attentamente giudico essere un alimentatore switching ed uno strano inverter.

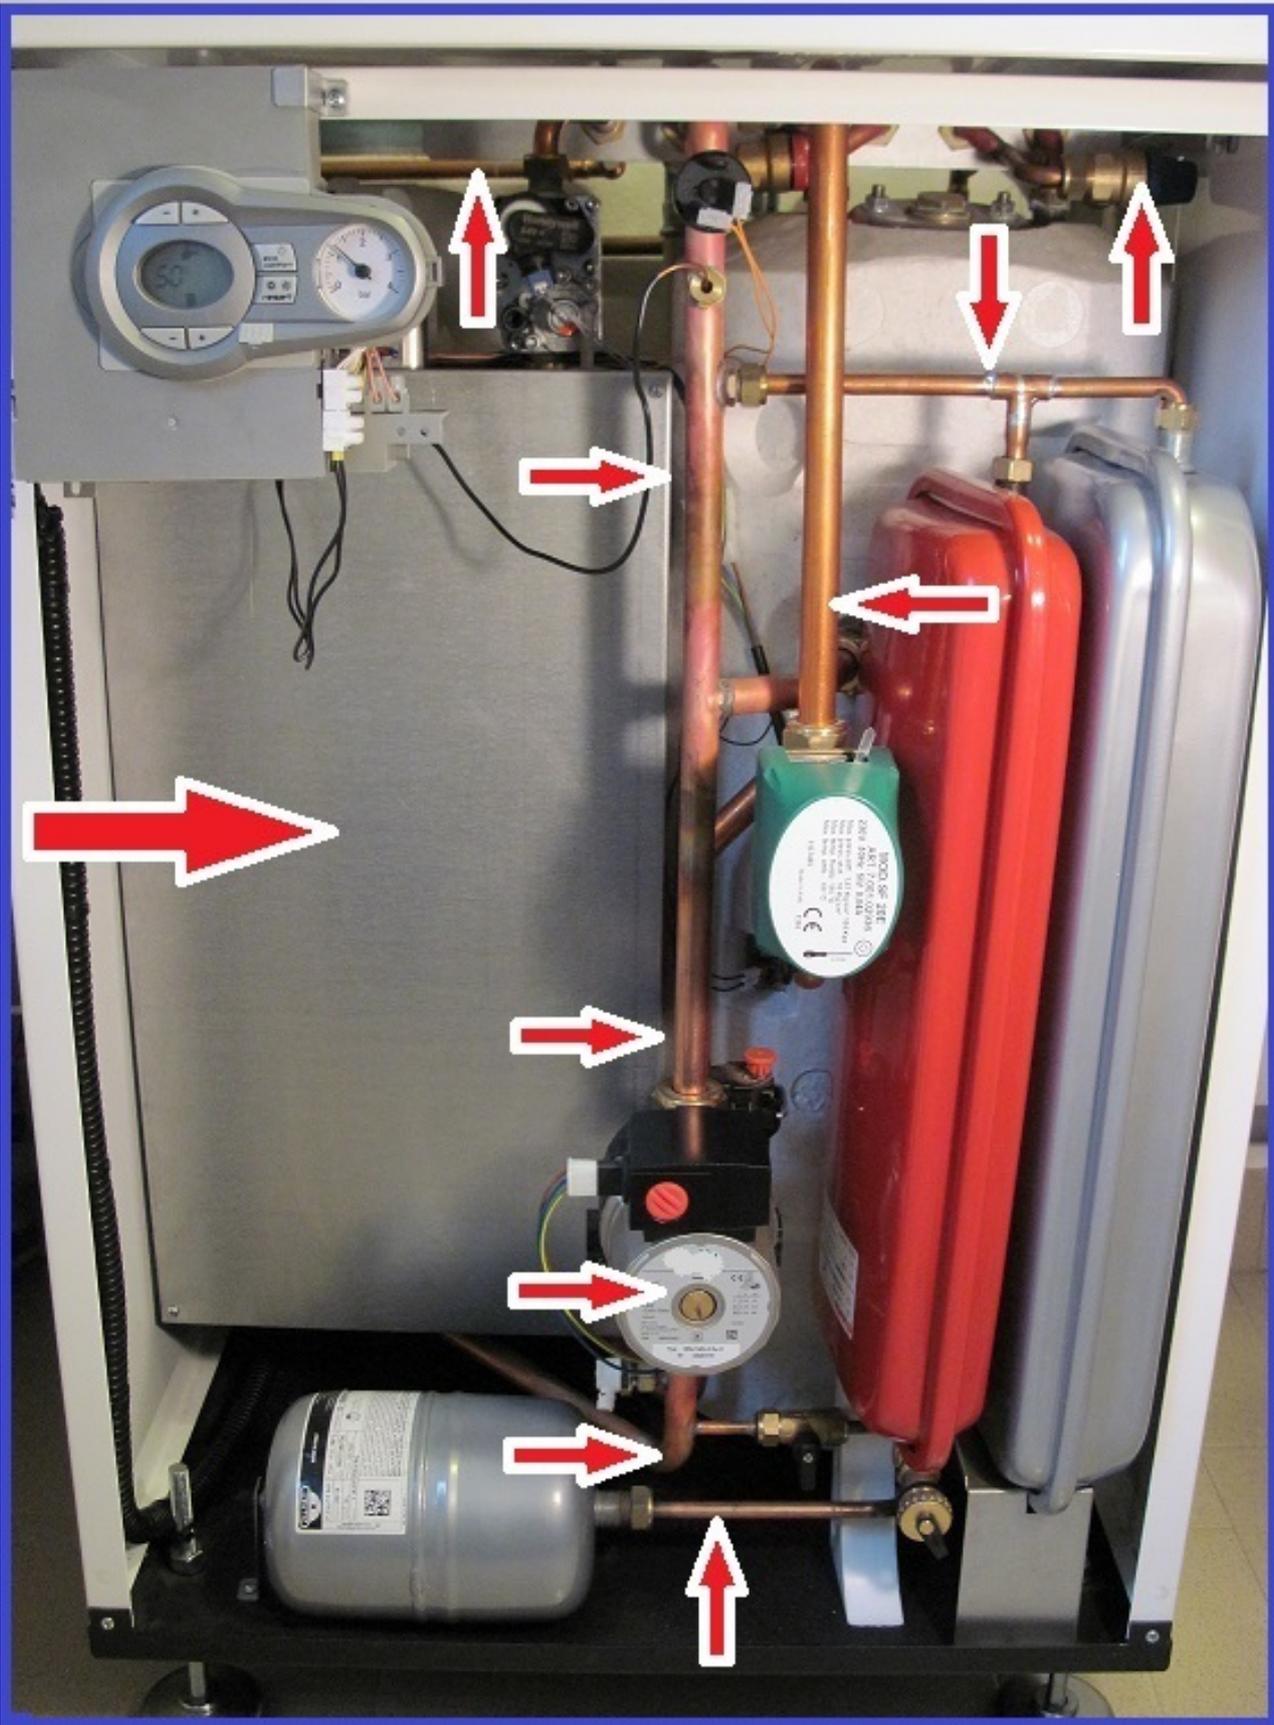
Continuando i controlli della messa a terra dei vari componenti dell'impianto con la derivazione generale di terra, mi ritrovo l'anomalia anche sulla pompa interna della caldaia, sui tubi in rame di collegamento, sui raccordi dei termosifoni nei paraggi del locale caldaia e sui collettori principali di mandata e ritorno del piano cantina.

E' sorto immediatamente il dubbio imputare ciò come causa diretta dei disturbi sulle apparecchiature radio precedentemente descritte. Era effettivamente proprio così! Bastava togliere l'alimentazione alla pompa di circolazione esterna per azzerare quasi completamente i disturbi ritornando ad una situazione pressoché normale.

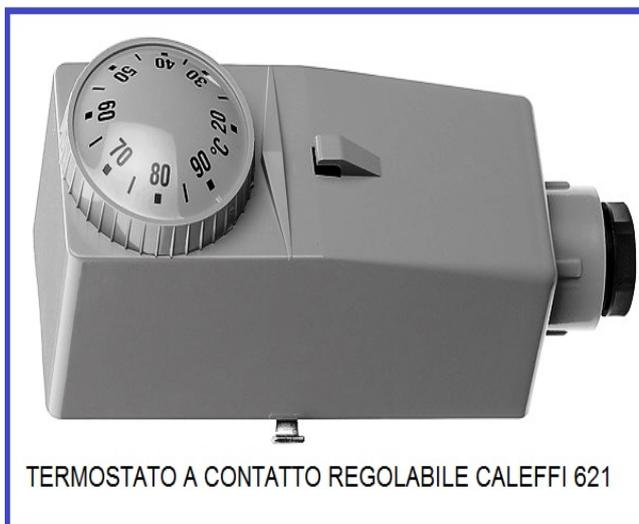
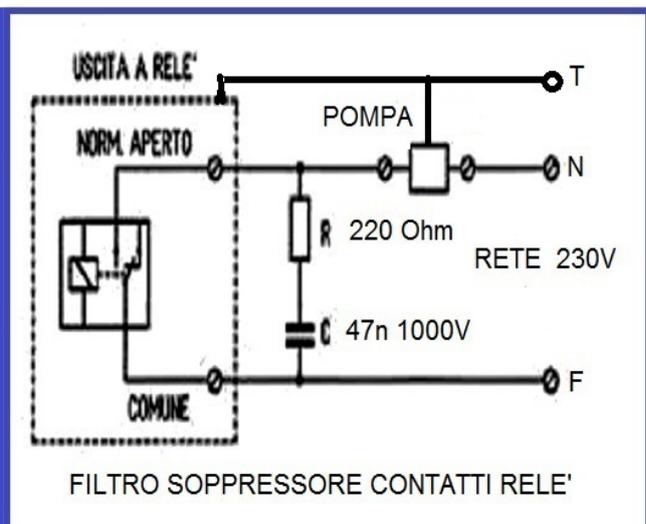
Un'ultima nota prima di chiudere, ho notato che il termostato a contatto sui tubi, che controlla l'alimentazione della pompa circolatore, aveva un isteresi d'intervento in chiusura ed in apertura del contatto molto lungo. In pratica quando il contatto era sul punto di chiudersi o aprirsi, l'azione non era decisa ma era soggetta a vibrazioni che causava scintillio di conseguenza emissioni e quindi disturbi.

E' bastato modificare leggermente la distanza fra il contatto NA rispetto al comune C connettere in parallelo un piccolo filtro RC e tutto si è risolto. Il filtro RC è formato da un condensatore Poliestere da 47n 1000v con in serie una resistenza da 220 ohm 1/2 Watt del tipo antifiamma.
