# MANUTENZIONE E RIVISITAZIONI del noto ANTENNA TUNER MFJ-989C Versa Tuner V

by I2WOQ

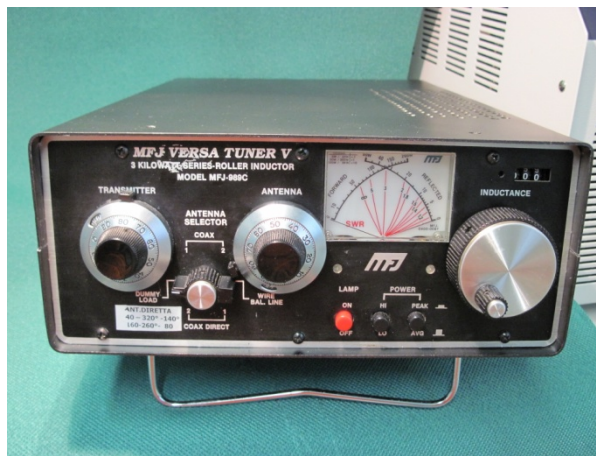
Ulteriore accorgimento intrapreso visto la tendenza al surriscaldamento del Roller quando impiegato in condizioni gravose e a potenze limite è stato: montare una ventola 12vdc alimentata dalla stessa tensione che alimenta la lampada dello strumento, con flusso d'aria

indirizzato verso di esso. Per far defluire poi l'eventuale aria calda che si sviluppa, ho eseguito una serie di fori sullo chassis superiore nella zona dove è posizionato il Roller.

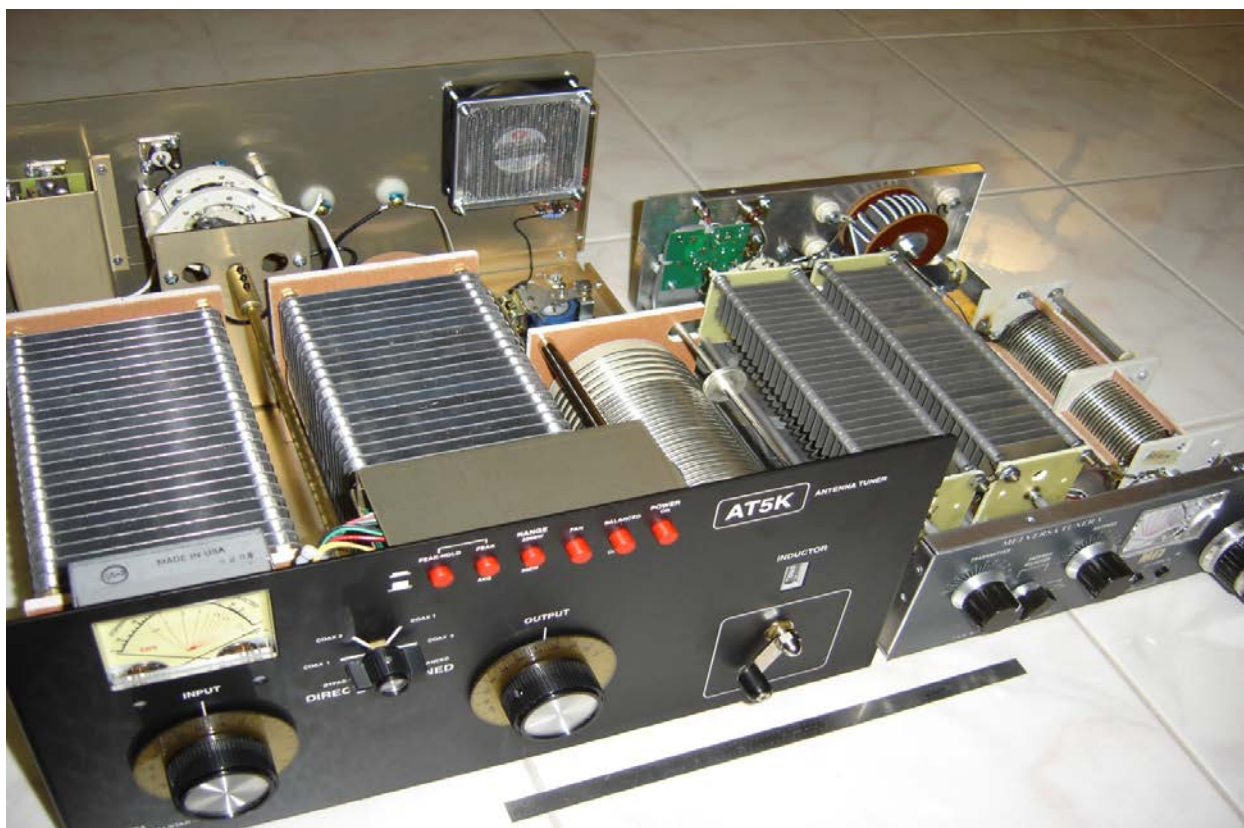
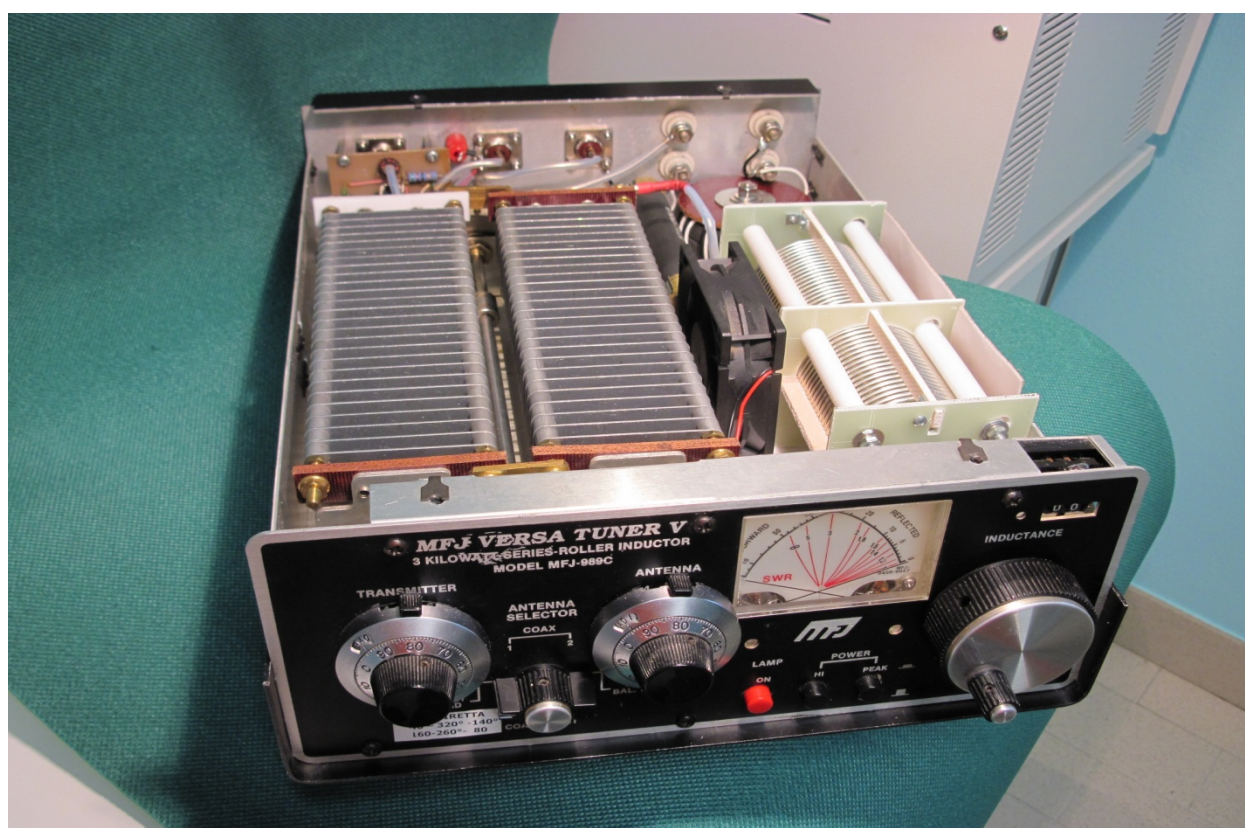
Se poi non si fosse in grado di valutare ne le caratteristiche tecniche ne la realizzazione meccanica ed elettrica, resta pur sempre la opzione di chiedere delucidazioni a chi ha maturato più esperienze. Sul mercato apparecchiature analoghe con maggiori prerogative professionali, ma soprattutto più affidabili e sicure ne troviamo una

ampia gamma, basta aver ben presente prima della scelta quali saranno le condizioni d'esercizio e i risultati attesi.

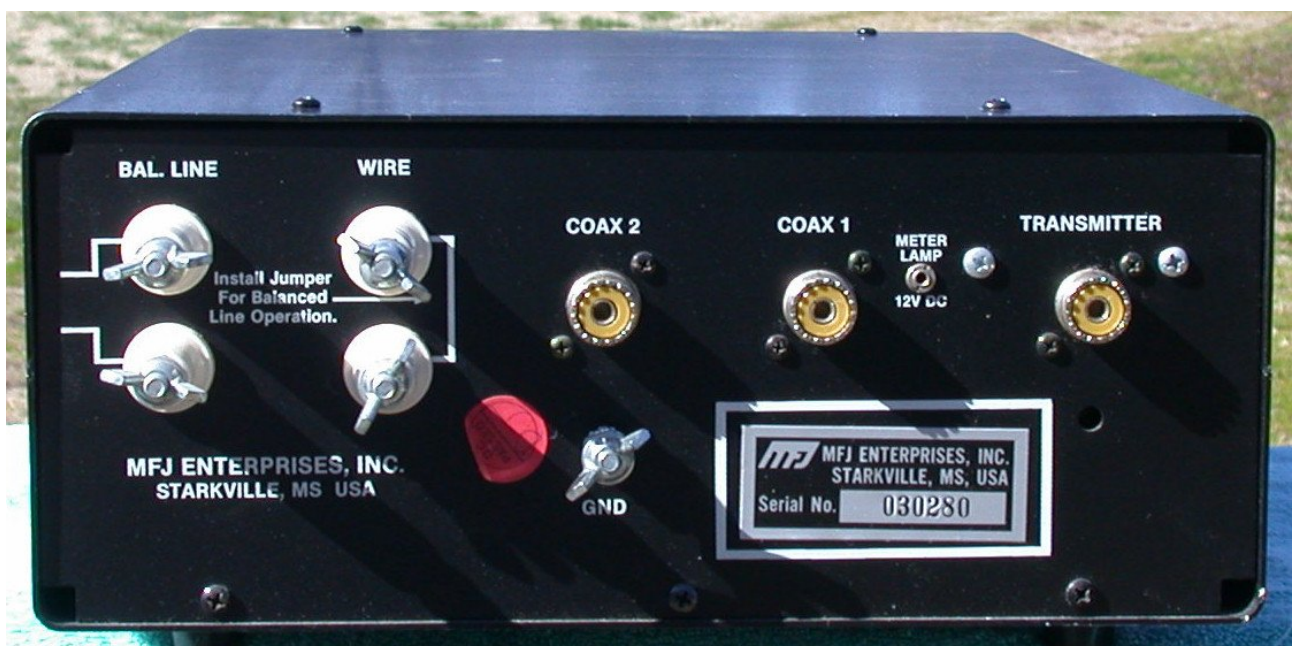
\*\*\* Posizionare il Tuner in luogo dove le connessioni del pannello posteriore non siano facilmente accessibili a contatti accidentali in particolare quelli della "BALANCED LINE" se in uso !
