Analisi - Considerazioni - Suggerimenti e Modifiche per antenna dinamica Steppir 4 elementi con dipolo 30/40 metri.

by **I2WOQ**

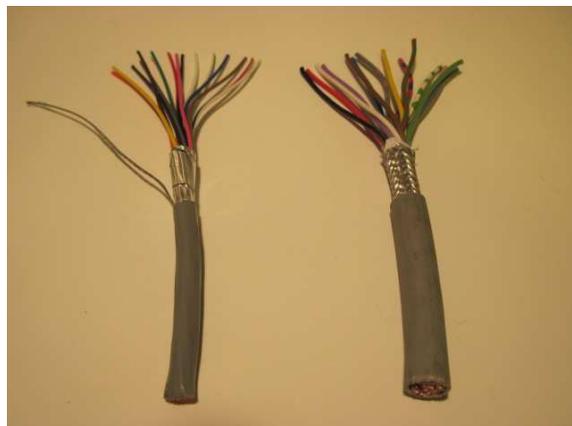
A questo proposito, posso affermare però che usando cavo originale lungo circa 50 metri, ho notato una rilevante caduta di tensione lungo detta tratta, con un conseguente rallentamento e perdita di coppia nell'azione dei vari motori, in particolare sul dipolo driver nel momento di massimo sforzo e cioè quando il nastro deve superare il semicerchio. Questa sottoalimentazione dei motori comunque non comporta situazioni pericolose, ma solo tempistiche di Tuning più lente. Una prova valida prima di prendere decisioni in merito, potrebbe essere questa: dalla posizione di Home selezionare la banda dei 40 mt e controllare quanti secondi trascorrono perché venga effettuato il Tuning. Da manuale, la velocità di scorrimento del nastro (Tuning Rate) teoricamente dovrebbe essere 1,3 ft. (circa 40 cm) al

secondo. Quindi, se i secondi occorrenti sono superiori a 30/35 quasi sicuramente abbiamo cadute di tensione lungo la tratta.

12) Chi avesse, per logistica, il tratto di cavo alimentazione motori di una lunghezza superiore ai 50 metri, consiglio adottare l'alimentatore da 33 Vdc (SUPPLY UPGRADE cod. Steppir 01101), al posto del modello fornito di serie da 24 Vdc. Steppir consiglia di sostituirlo solo con tratte superiori ai 200 ft. circa 60 metri !!

Un'ulteriore soluzione, per non sostituire l'alimentatore potrebbe essere, non acquistare in origine il cavo di serie, ma uno di produzione nazionale (è importante che sia schermato), con sezione dei fili di almeno 1 mmq. La sezione dei fili del cavo originale è data come 22AWG, che dovrebbe corrispondere a circa 0,325 mmq di sezione (0,643 mm diametro), già non è proprio il massimo ! Ma devo dire che osservando i fili, danno la sensazione di essere di una sezione anche inferiore!

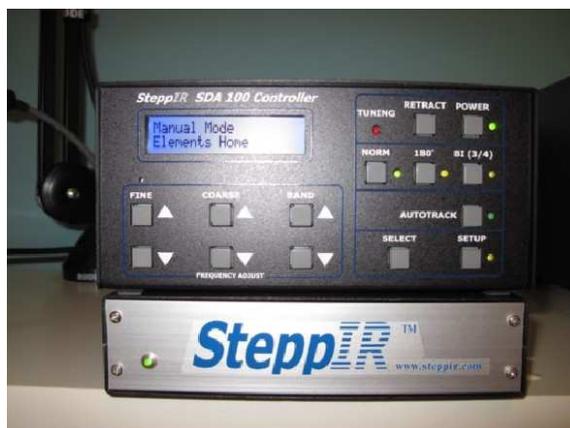
Aggiungo che potrebbero presentarsi problemi anche per come è strutturato il programma di gestione del Controller SDA 100, che non dà l'indicazione visiva sul display dell'ultima banda usata al momento della sua riaccensione. In particolare, se durante un precedente uso dell'antenna, a fine sessione, si è provveduto ad attivare la funzione RETRACT, portando i nastri sulla posizione Home, la sola dicitura ELEMENTS HOME (che appare alla riaccensione) potrebbe trarre in inganno durante la scelta della nuova banda utile. Non sempre, infatti, durante la selezione della nuova banda, ci si ricorda che la partenza del Tuning è legata

all'ultima usata. Quindi, sarebbero possibili frenetici ripetuti comandi sui tasti Up-Down del selettore BAND, non proprio salutari per i nastri che verrebbero ripetutamente azionati nei due sensi di scorrimento, con brusco cambio del moto. Avendo invece raffigurata sul display l'ultima banda di riferimento usata, i comandi per la nuova selezione sarebbero sicuramente mirati.

Un'ulteriore modifica al programma del Controller, che ritengo utile per aumentarne la flessibilità, selezionabile in modo particolare durante l'uso manuale, potrebbe essere quella di avere la possibilità di introdurre un lieve ritardo (qualche secondo) dal momento della selezione della banda o frequenza alla partenza dei nastri, con segnalazione visiva sul display. Questo fornirebbe il tempo materiale per intervenire con eventuali correzioni in caso di errori, evitando così inutili e stressanti azionamenti degli stessi.

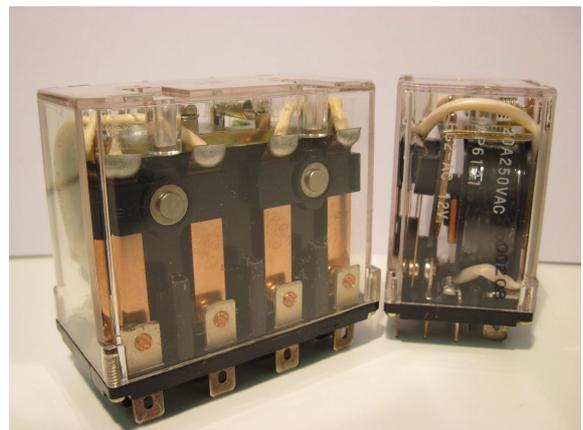
I moduli di protezione optional offerti da Steppir con codice 09130 - 09132 - 06116 ADVANCED LIGHTNING PROTECTION, REMOTE DRIVE BOARD SDA 100 e VOLTAGE SUPPRESSOR LINE FILTER dedicati allo scopo, secondo me sono troppo complessi e di conseguenza anche estremamente costosi. Inoltre, ho notato l'impiego di relè di commutazione miniatura, quindi con contatti molto ravvicinati.

protezione sui vari fili del cavo alimentazione motori, perché in taluni occasioni (in caso di corto del componente) potrebbero essere più pericolosi che utili per il Controller e per i motori stessi.

Nel nostro caso, io penso occorra invece un circuito semplice e spartano, privo di delicati componenti attivi di controllo (integrati, transistor ecc.) e relè di commutazione possibilmente con contatti spaziosi, ed elettricamente ben isolati fra loro, visto lo scopo a cui sono dedicati. Ho qualche perplessità sull'uso di Varistori a

Posso fornire lo schema del semplice circuito precedentemente menzionato da me utilizzato da circa 4 anni e varie indicazioni utili per la realizzazione.
