SEMPLICE SOLUZIONE A PREVENIRE DELETERIE INFILTRAZIONI D'ACQUA NEL ROTORE D'ANTENNA

by I2WOQ

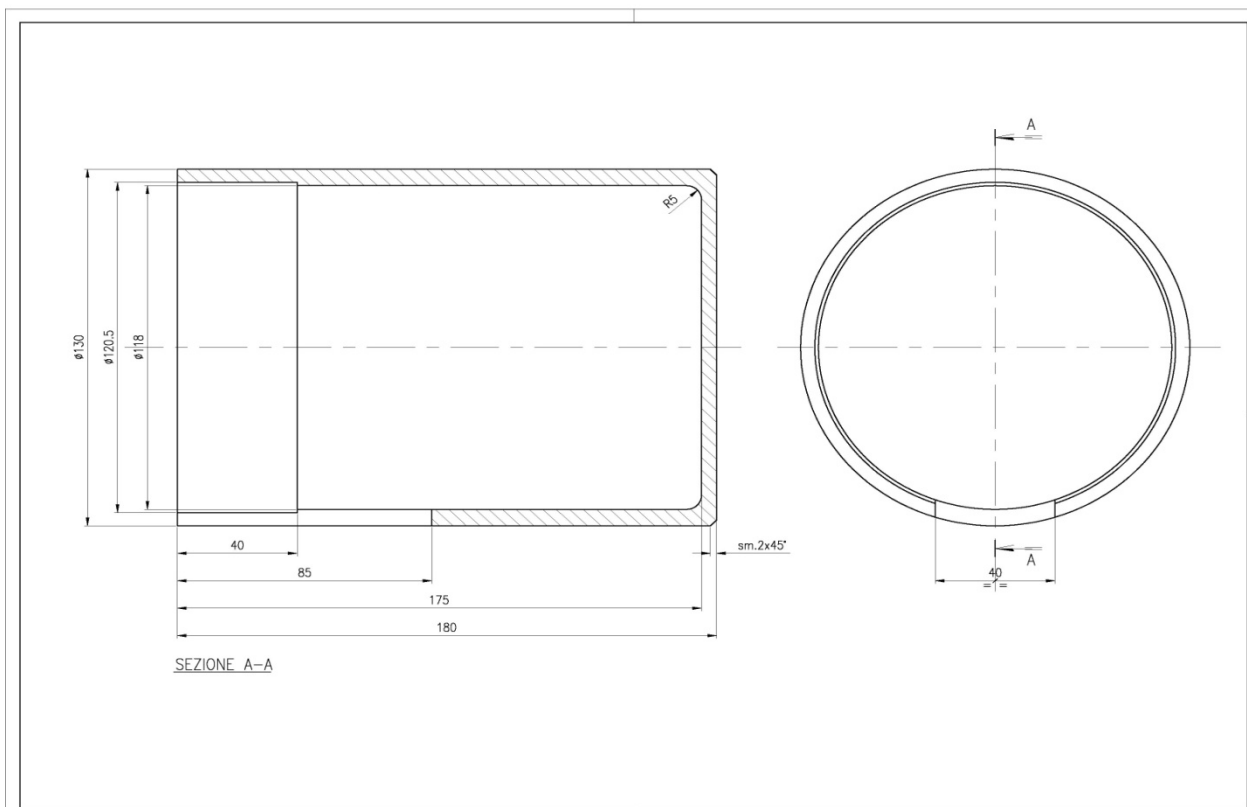
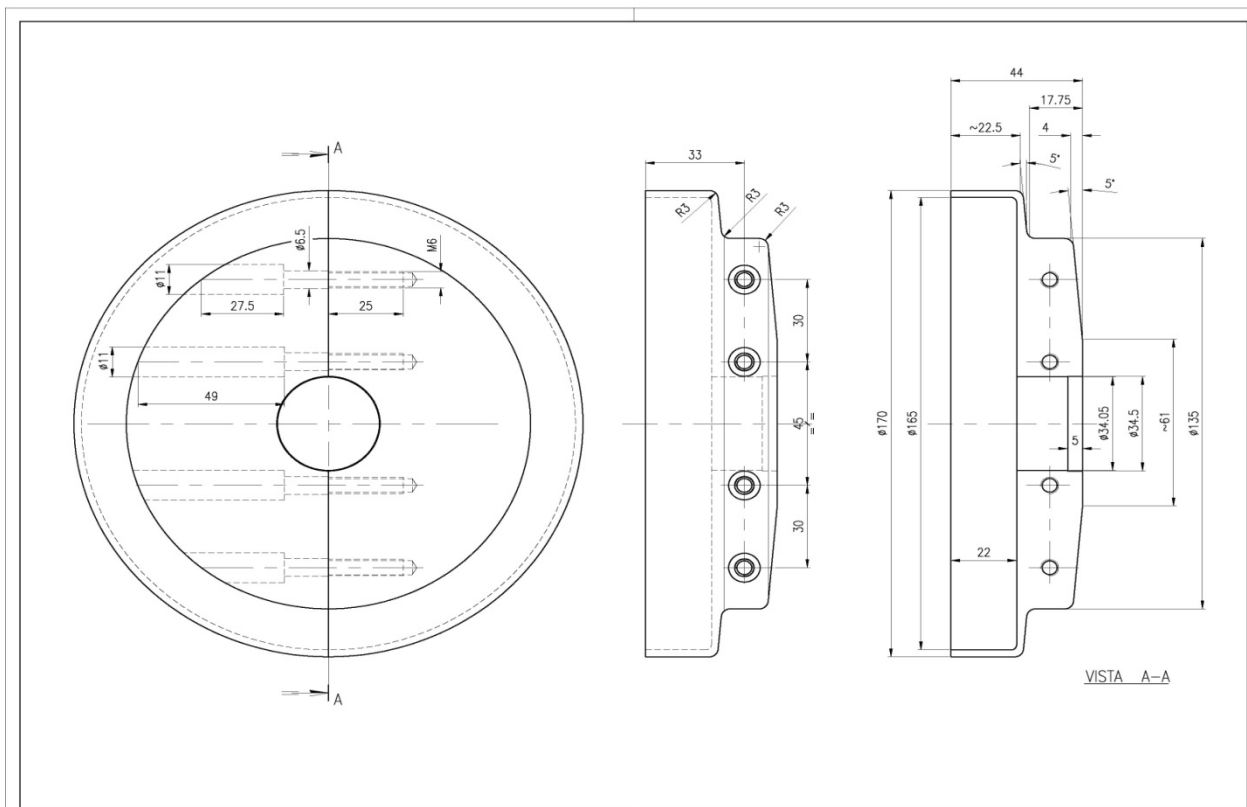
Questa soluzione pur nella sua disarmante semplicità, si è dimostrata estremamente efficace, infatti negli ultimi 2 anni l'inconveniente precedentemente descritto non si è più manifestato. Ritengo che l'idea possa essere sfruttata pur con semplici dovuti adattamenti su molte tipologie di rotori.

Anche in questo caso è consigliabile spalmare la parte terminale della protezione e la flangia del gruppo motore laterale con sigillante **LOCTITE 510** creando di fatto una guarnizione di tenuta.

Un'ultimo consiglio; eseguire prima di fissare il rotore sulla piastra di fissaggio del traliccio oppure del carrello ascensore laterale, numerosi fori di drenaggio sulla piastra, questo per evitare ristagni d'acqua fra la stessa e la base rotore (effetto pozzetto), inoltre montare possibilmente il rotore leggermente sollevato dalla piastra tramite l'utilizzo di distanziali, questo per favorire la ventilazione e scongiurare formazione di pericolose condense nel vano encoder normalmente calettato all'albero rotore. Se poi il rotore fosse equipaggiato di potenziometro multigiri invece di encoder, gli accorgimento appena descritti e le protezioni precedentemente illustrate ritengo siano vivamente da raccomandare !
